1. Bestandsaufnahme mit Beispielen

Bestandsaufnahme – Umweltgruppe UNKE - Frühjahr 2023

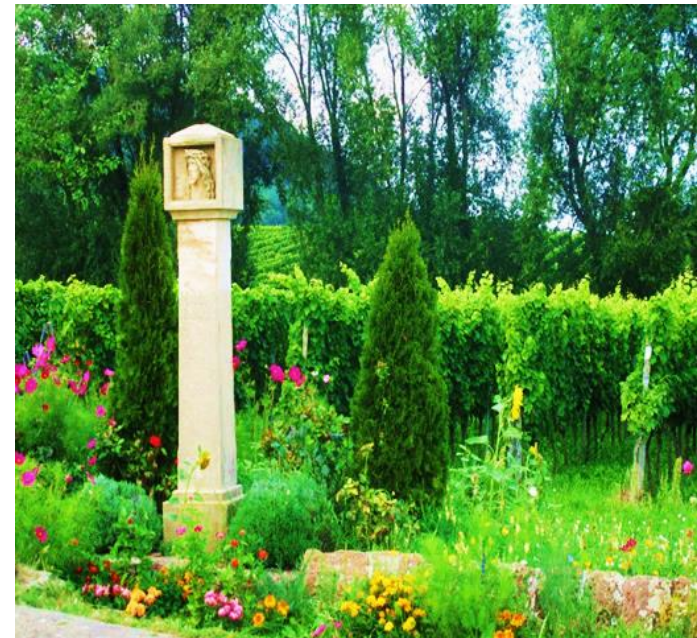
1.1. Bildstock „Ecce homo“ oberhalb der Großen Hohl

Direkt davor, der alte Wasserhochbehälter der Michaelsquelle.
Vor dem abgrenzenden Mäuerchen am Bildstock, hatte sich über die Jahre Erdreich abgelagert, darin wuchsen heimische Pflanzen, die den Platz und den Bildstock schmückten. Im Rahmen der Bildstock- und Feldkreuzpatenschaften wurde die Umgebung gepflegt.
Foto, wenige Jahre alt:
Die Blumen sind gut darauf zu erkennen. Sie waren ein Blickfang und passend zu all den Idealvorstellungen von Cittaslow und Biosphärenreservat.

Nun wurde das Erdreich „sauber“ abgeräumt.
Zurück bleibt ein unschönes, kahles Bild.
Mehrere alte, gebrochene Betonflächen, die die Wärme reflektieren.
Der gleiche Effekt wie ein Schottergarten.
Arbeitsaufwand, öffentliche Kosten mit welchem Sinn?
Dazu hatte der Bildstockpate, Reinhold Zeit, Bürgermeister Dörr, 2022,
eine Anfrage geschickt. Als Rückantwort erhielt er folgende Aussage:
das Abräumen erfolgte aus „Sicherheitsbedenken“.

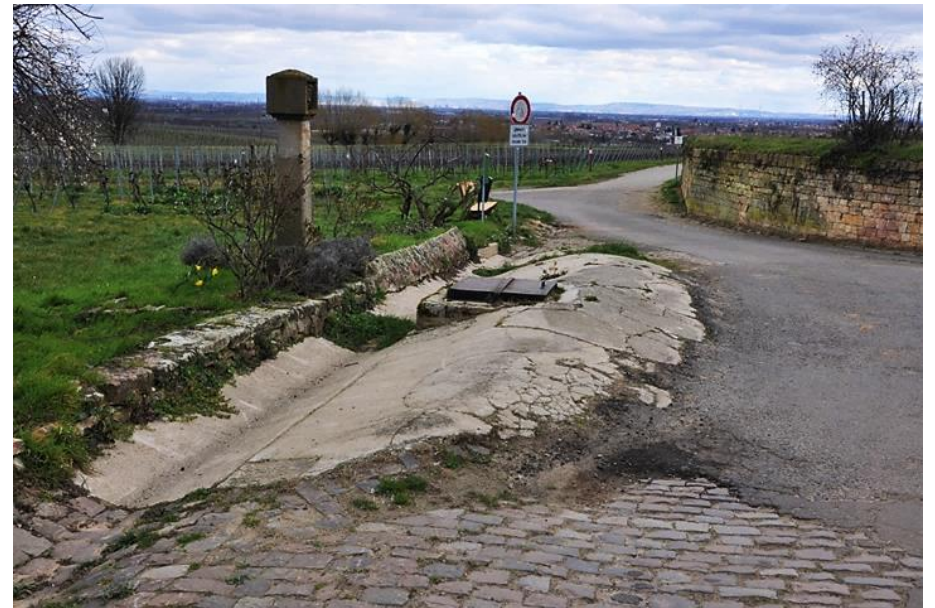
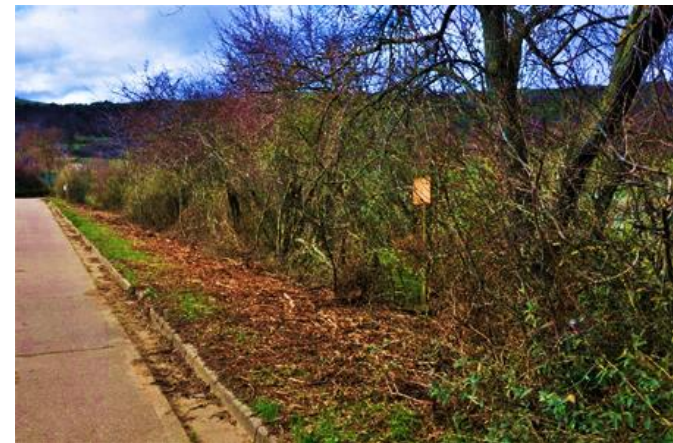
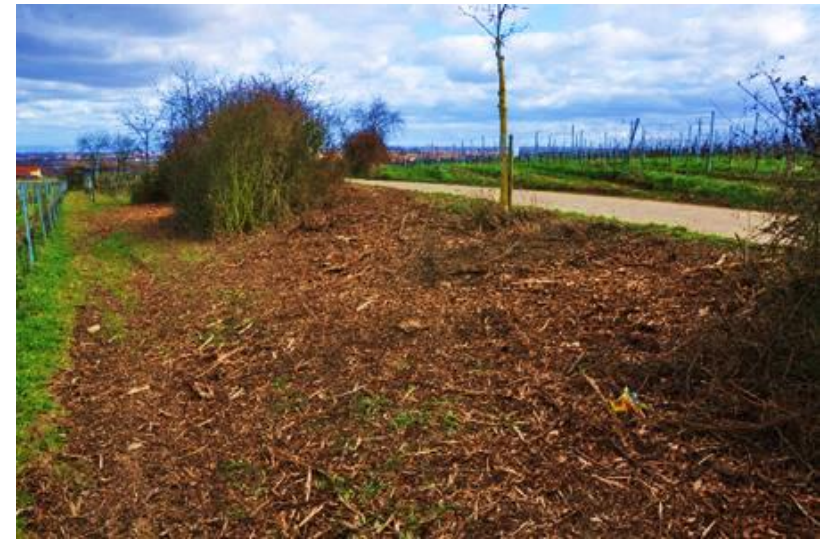
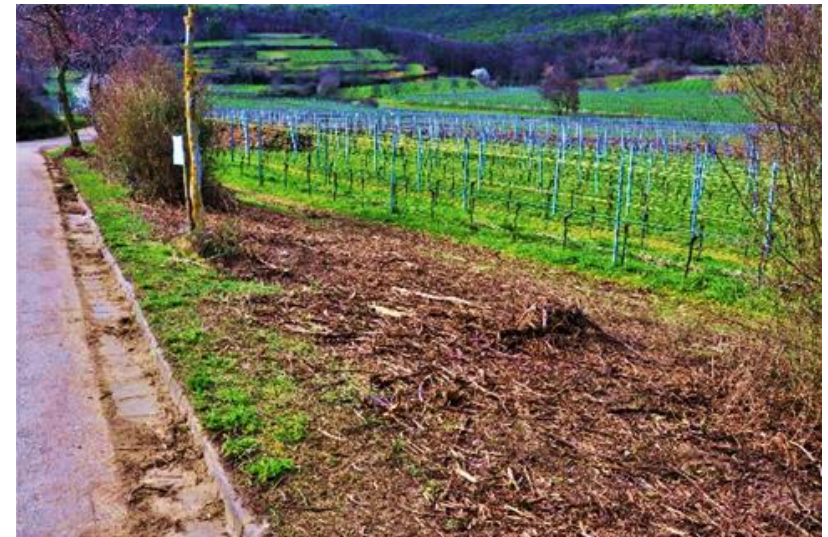
1.2. Ausgleichsfläche Herrgottsacker westlich Erdner (Reicherts-) Häusel (Trullo)

Nördlich davon ein verblasstes Schild, auf dem einmal „Geschützt im
Flurbereinigungsverfahren“ stand (1. Foto).

Kurz danach, rechte Seite, in das bestehende Gebüsch hinein wurde eine breit angelegte Schneise gefräst. Diese ist so heftig, dass Neuaustriebe dort vorerst kaum zu erwarten sind (Foto 2 und 3).

Rückschnitte zur Verkehrssicherung sind wichtig, aber das geht hier weit darüber hinaus.

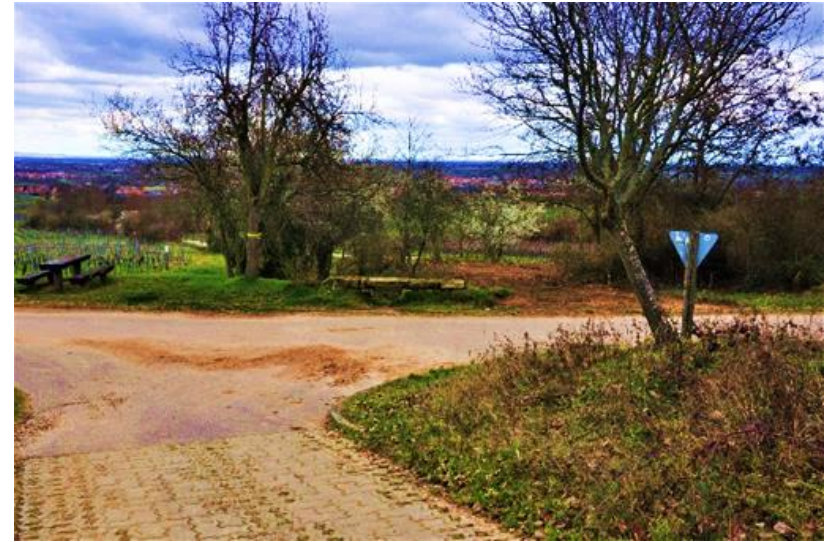
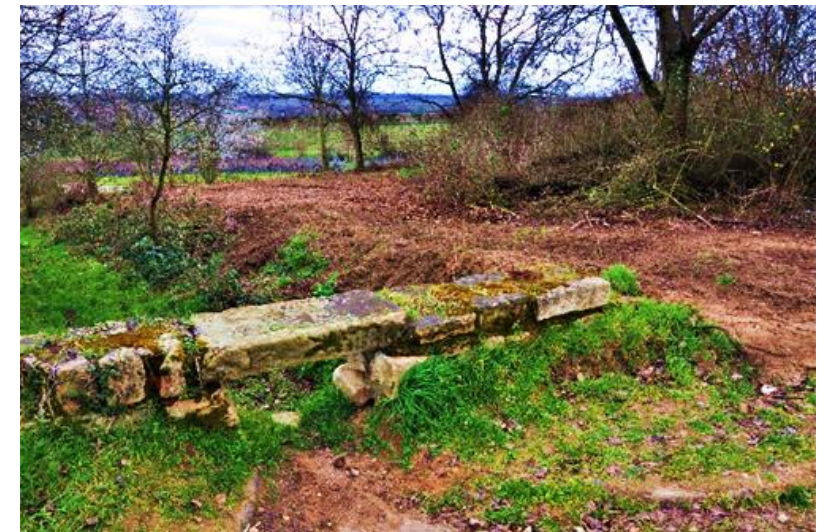
1.3. Kirchberg-Eides-Hainschlaiddt, am Wanderweg Deutsche Weinstraße

Dem Rückhaltebecken gegenüber, auf der anderen Wegeseite - noch vor einem Wasserablauf mit Steinrinne - sind die Brückenbrüstungen (Fotos 1 und 2) beschädigt. Die Maurerarbeiten während des Flurbereinigungsverfahrens waren nicht besonders solide ausgeführt. Dies sieht man auch an anderen Mauerabschnitten.

Das Herrichten der Mauer wäre Sache der Teilnehmergeinschaft, sofern diese noch nicht aufgelöst wurde.

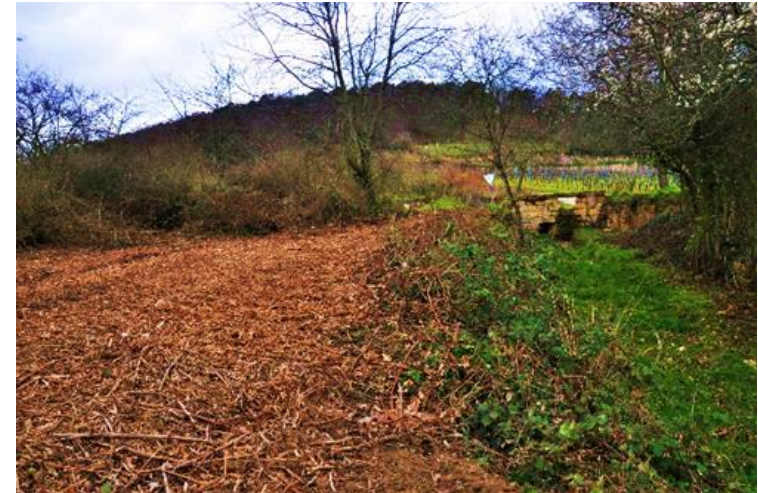
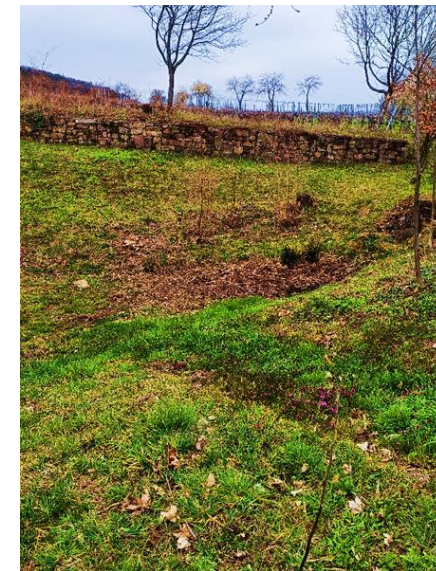
Dort wurde nun in breitem Streifen gerodet, (Fotos 3 und 4).
Wozu?

Welch ein unnötiger, wenn nicht sogar nachteiliger Aufwand am Rande des Naturschutzgebietes, entgegen dem eigentlichen Sinn von Ausgleichsflächen.

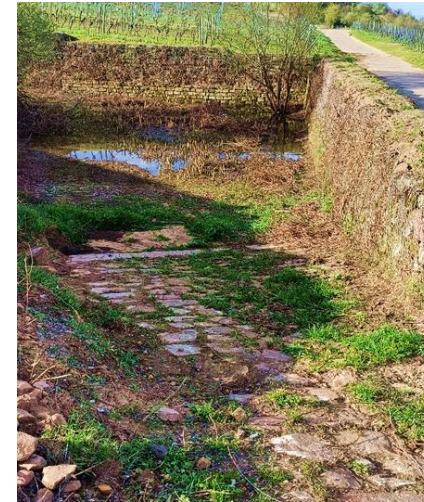
1.4. Rückhalte- und Versickerungsbecken mit Dauerstau im Herrgottsacker/Langenböhl

Hier wurde ebenfalls eine große Fläche mit Kolbenschilf entfernt.

Als das Wasser in den Becken höher stand, blieb es über Jahre stehen. Nun kann es einfach erreicht werden und fällt dem „Saubermachen“ zum Opfer

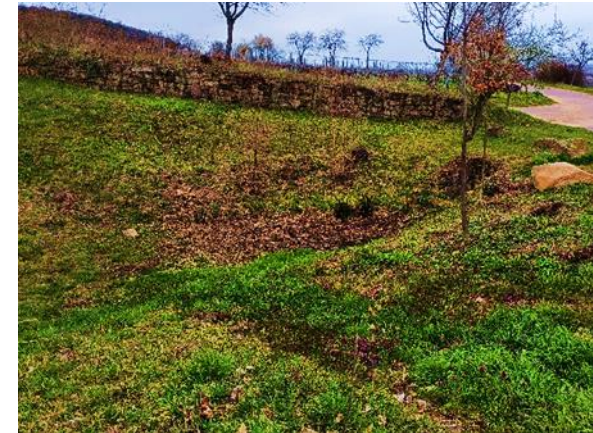
Die natürliche Entwicklung im Schilf kann durch noch so viele „Insektenhotels“ und „Lebenstürme“ nicht ausgeglichen werden.

Schilf-, Röhrchentfernung ohne Notwendigkeit – Verstoß gegen §§ 30 und 39 BNatSchG.

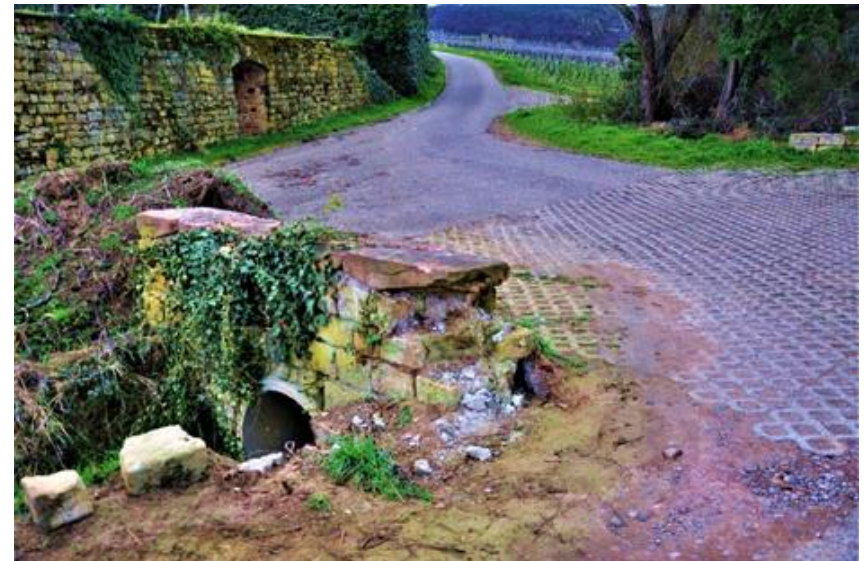
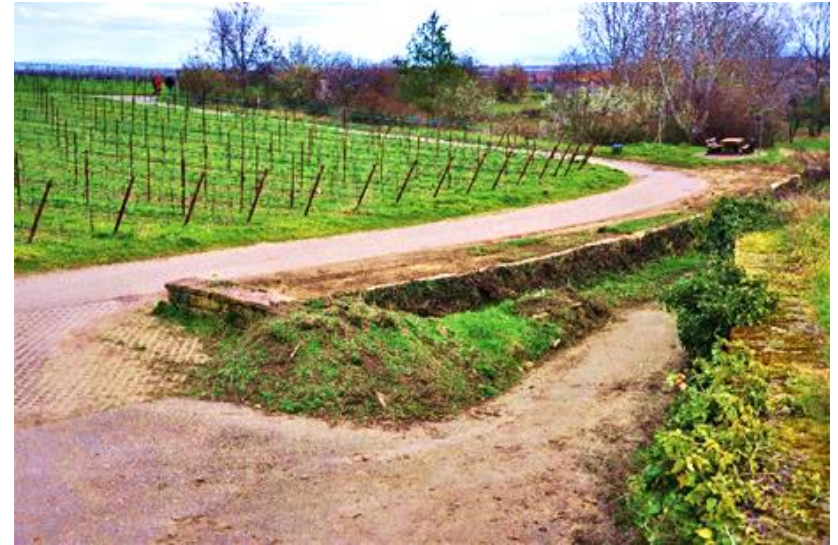
1.6. Wirtschaftsweg Mäushöhle-Kalkofen, hinter Rückhaltebecken

Vor der „Brücke“ (Röhre zum Abfluss des Moosbachgrabens) stand links ein großer Wildrosenbusch mit Hagebutten. Dort wurde der Wegrand jetzt „abrasiert“! Der Busch wurde komplett abgeräumt, so dass nicht einmal der Stumpf mehr sichtbar ist. Ein Neuaustrieb ist hier nicht mehr möglich.

Mauersteine der Brückenbrüstung lagen im Graben, waren fast zugedeckt. Herr Zeit hat die Steine aus dem Graben herausgeholt. (siehe Bild 1)

Übrigens wurde die niedrige Brüstung der kleinen Brücke auf beiden Seiten schon mehrmals beschädigt, aber in keinem Fall hinterher repariert.

Wie schon erwähnt, wurden die Maurerarbeit während des Flurberreinigungsverfahrens auch hier ungenügend ausgeführt. Hier sollte eine Instandsetzung durch Teilnehmergeinschaft erfolgen.

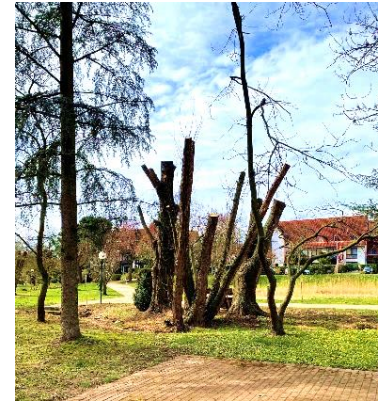
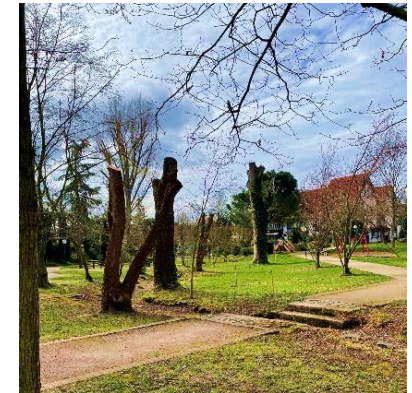
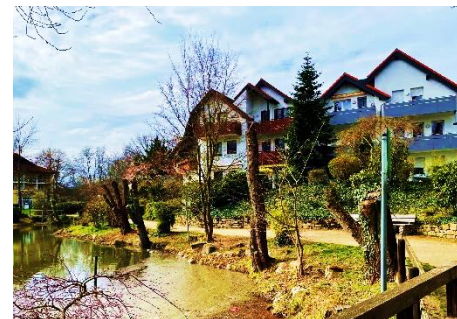
Und dann noch der Stadtgarten in Deidesheim (Bild 3-5)
Hier kam die umfangreiche Kritik nicht nur von unserer Seite!

Durch solche baumzerstörende Schnitte verlieren wir Tag für Tag eine Unmenge intakter Bäume.

Für die Bäume bedeuten die unnötigen Schnitte eine erhebliche Reduzierung ihrer Standzeit und den Verlust ihres natürlichen Habitus.
(Quelle: Baumsachverständige Daniela Antoni)

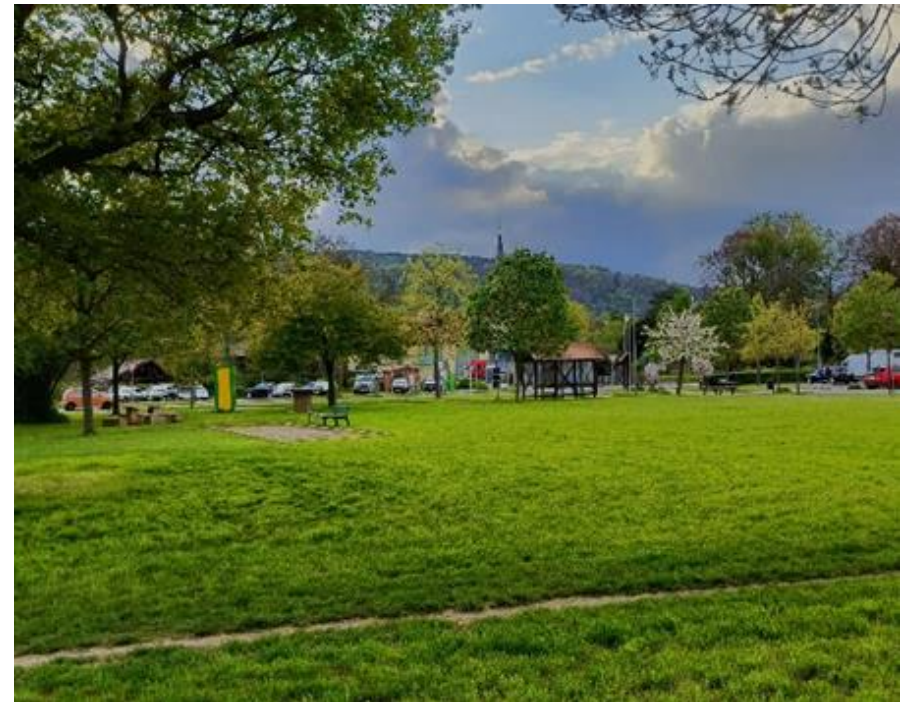
1.9. Verarmte Dorfweise in Forst

Die „Wiese“ an der Trabergerhalle könnte ein guter Beitrag zur Förderung der Artenvielfalt sein.

Doch wird diese regelmäßig mit dem Rasentraktor gemäht.

Aber die gesamte Fläche - dem Klimakonzept zum Trotz - bis zu 10-mal im Jahr mähen? Vermeiden könnte man den CO²-Ausstoß durch Verbrennungsmotor, Maschinenverschleiß und bezahlte Arbeitsstunden, die sinnvoller eingesetzt werden könnte.

Auf der offenen Fläche kann die Artenvielfalt durch Staffelmahd gefördert werden.

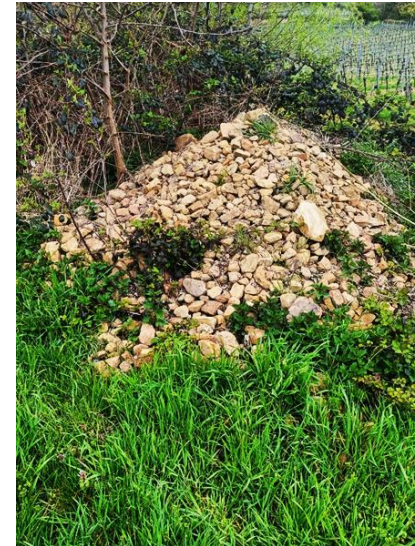
1.11. Lesesteinhaufen am Moosbach in der Hainschlaiddt

Durch den tieferen Bodenumbruch werden eine Menge Steine freigelegt, die von den Flächen aufgelesen und auf diese Weise entsorgt werden.

Das Verbringen auf die Ausgleichsfläche ist illegal.

Von der Umweltgruppe UNKE hatten wir vor 2 Jahren angeregt, diese Lesesteine in Gabionen kleinräumiger zu sammeln.

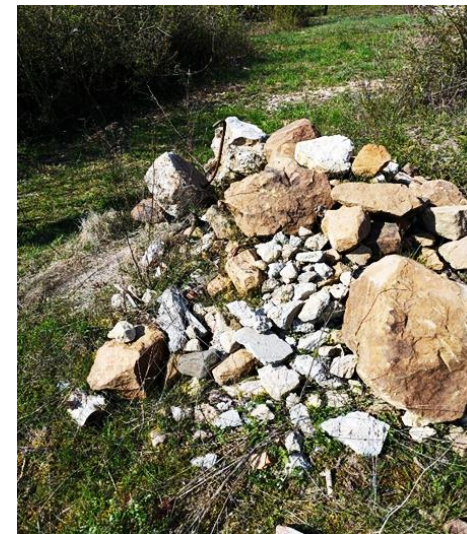
1.12. Betonschutt gemischt mit Findlingen

Nun gibt es einen Schuttberg in der gemulchten Fläche.

Ein Berg Lesesteine kann für den Steinschmätzer, Eidechsen und Ringelnatter ein guter Standort sein. Der Bauschutt muss jedoch entfernt werden.

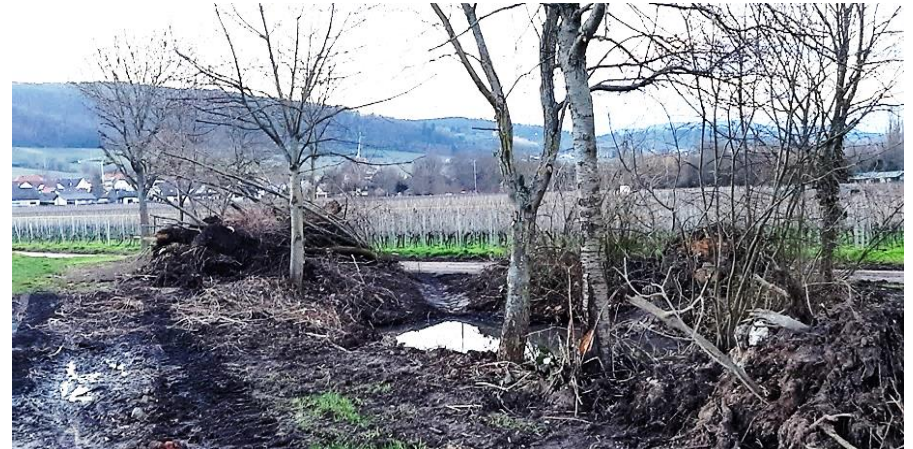
1.13. Im Meisenbrunnen bei Forst

Hier wurden aufwändig zwei Versickerungsbecken freigestellt. Jetzt wurden, im Flurbereinigungsverfahren 1984 von der Teilnehmergeinschaft gepflanzten Bäume einfach gerodet. Für die entfernten alten Bäume bedarf es einer Ersatzpflanzung. Welch ein Aufwand, wenn man bedenkt, wie schwer es in den trockenen Jahren für Jungbäume ist anzuwachsen! Auslichten und Verkehrssicherung sind nicht zu beanstanden. Der massive Eingriff, gleichzeitig an zwei in räumlicher Nähe liegenden Stellen, stört den Naturhaushalt. Damit fallen Lebensräume, Nistplätze, Nahrung für einige Zeit aus. Das stickstoffreiche Wasser erwärmt sich schneller, wird faulig und verdunstet.

Im Übrigen sind Versickerungsbecken an befestigten Wirtschaftswegen zur Verbesserung der Grundwassersituation sinnvoll. Flache Mulden, Vertiefung in den Rückhaltebecken lassen mehr Wasser versickern.

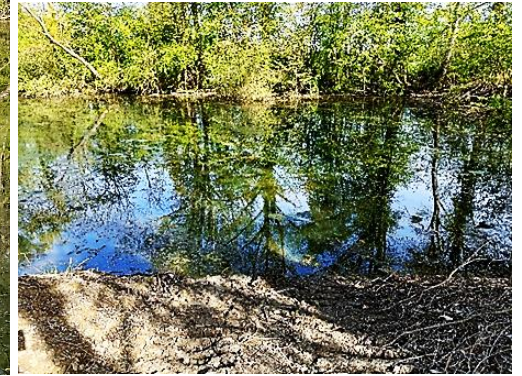
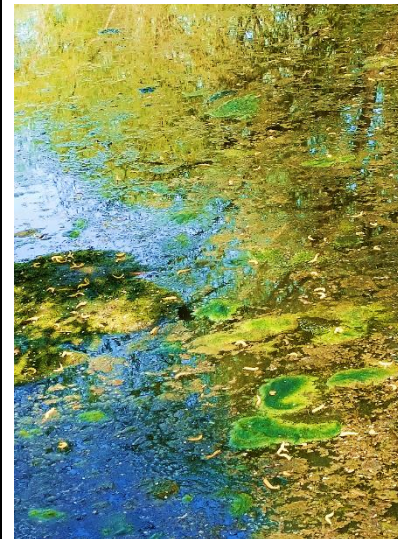
1.14. Landschaftsweiher im Forster Bruch

Erfreulich: hier wurden die reingestürzten Baumstämme und Äste entfernt. Die Wasseroberfläche ist nun wieder frei geworden.

Aus den Weinbergen gelangt über den Goldbach, von Wachenheim kommend, ein hoher Eintrag an Strickstoff, Nitrat und Phosphor in den Weiher. Auch abfallende Blätter der umstehenden Bäume fördern das Algenwachstum.

Abgestorbenen Algen und reingefallenen Blätter werden von Bakterien abgebaut, die dabei Sauerstoff verbrauchen. Damit geht der Sauerstoffgehalt des Gewässers zurück. Es entsteht Faulschlamm, der giftige Stoffwechselprodukte, wie Methan enthält. Der Sauerstoffmangel führt zum Absterben von Fischen und anderer Lebewesen.

Das Bild rechts zeigt den durch die Gärung aufsteigenden Schlamm.

Um das Gewässer einigermaßen ins Gleichgewicht zu bringen, ist das regelmäßige Absaugen der Schlammschicht am Boden und ein teilweises Auslichten der Baum-Busch-Umrandung auch aus Klimaschutz-Gründen dringend erforderlich.

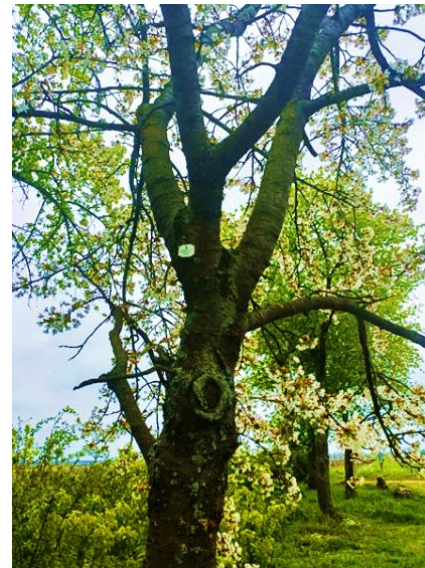
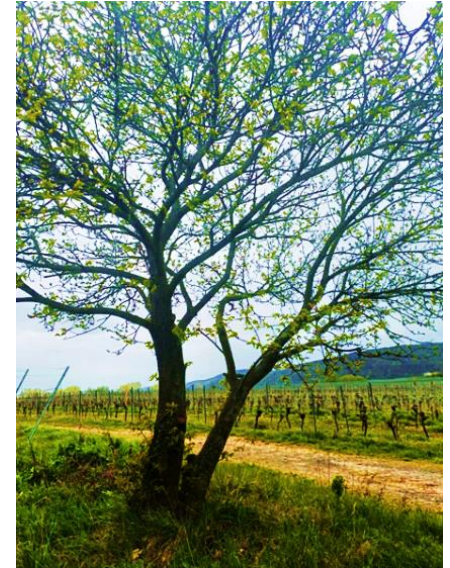
1.15. Baumkartierung

Erfreulich: die Bäume in der Flur erhalten eine Kennzeichnung (s. Foto Standorte im Erdner, Deidesheim).

Der Kirschbaum links wurde erfasst. Die landschaftsprägende einzelnstehende Kastanie mit höherer Lebenserwartung wurde leider nicht erfasst.

Auf jeden Fall, sollten die von unserer Umweltgruppe UNKE, in Absprache mit den Bürgermeistern gepflanzten Bäume auch erfasst werden. Eine Aufstellung wird übermittelt.

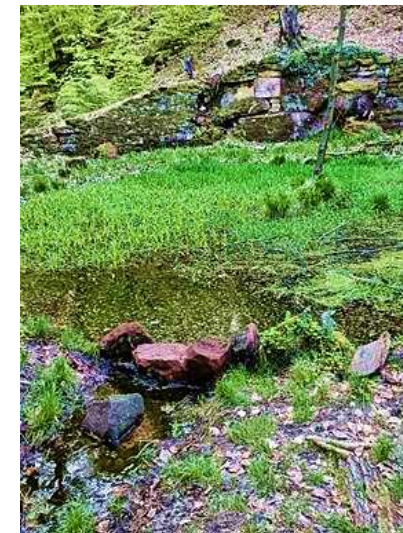
2.3. Grimmeisenbrunnen

Die Wasserfläche ist wieder teilweise frei. Licht kann wieder einfallen. Nach dem nassen Frühjahr und dem Durchfluss des Weinbaches hat sich der Wasserspiegel angehoben. Nun kann der Brunnen wieder den Amphibien als Laichgewässer dienen.

Unsere Umweltgruppe UNKE hatte mit einem Arbeitseinsatz am 25. Oktober 2020 den Anstoß gegeben. Wasser und Sonnenlicht sollen die Entwicklung der Artenvielfalt fördern.
